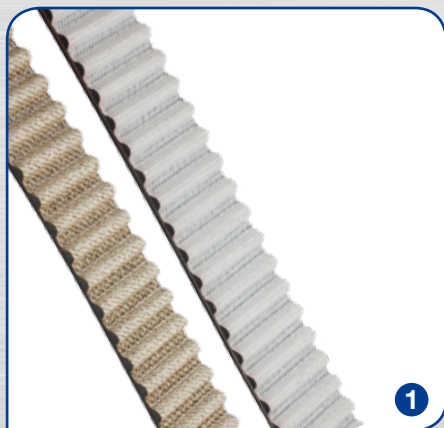
(EN) The demands on timing drives are constantly increasing. The result is the continuous refinement of timing belts. Some timing belts are Teflon coating. The coating helps to reduce friction and wear which extends the belt's service life particularly in high-performance engines. The coating may vary in colour (see Fig. 1) although **the colour has no significance and no effect on functional capability.**

(DE) Die Anforderungen an Steuertriebe werden immer größer und führen zur ständigen Weiterentwicklung von Zahnriemen. So werden einige Zahnriemen mit einer Beschichtung aus Polytetrafluorethylen versehen. Umgangssprachlich wird dieser Kunststoff mit dem Handelsnamen Teflon bezeichnet. Diese Beschichtung dient zur Reduktion von Reibung und Verschleiß, was zur Erhöhung der Lebensdauer des Riemen, besonders bei Motoren mit großer Leistung führt. Diese Beschichtung kann farblich verschieden sein (siehe Bild 1), wobei **die Farbe keine Bedeutung und keinen Einfluss auf die Funktion hat.**

(FR) Les exigences sur les lecteurs de synchronisation sont en constante augmentation. Le résultat est l'amélioration continue des courroies de distribution. Certaines courroies de distribution sont en téflon. Le revêtement permet de réduire le frottement et l'usure qui prolonge la durée de vie de la courroie en particulier dans les moteurs à haute performance. Le revêtement peut varier en couleur (voir Fig. 1), **bien que la couleur n'a pas d'importance et aucun effet sur la capacité fonctionnelle.**

(ES) Las exigencias en los componentes de la distribución está en constante aumento. El resultado es el continuo perfeccionamiento en la correas de distribución. Algunas correas presentan un recubrimiento de Teflón. Este recubrimiento ayuda a reducir la fricción y el desgaste prolongando la vida útil e la correa particularmente en motores de alto rendimiento. El recubrimiento puede variar en color (ver. Fig. 1) aunque **el color no tiene ninguna importancia y no afecta a la capacidad funcional.**

IT Le richieste di organi di distribuzione diventano sempre maggiori e portano di conseguenza ad una continua evoluzione delle relative cinghie. Alcune sono provviste di rivestimento in teflon, al fine di ridurre l'attrito e l'usura e conseguentemente aumentarne il ciclo di vita, specialmente in motori ad elevata prestazione. All'aspetto tale rivestimento può avere differenti colori (vedi fig. 1), **ma questo non ha alcuna rilevanza o effetto a livello funzionale.**

PT As exigências relativas a sistemas de distribuição são cada vez maiores. O resultado é o aperfeiçoamento contínuo das correias de distribuição. Algumas correias de distribuição têm revestimento em Teflon. Este revestimento ajuda a reduzir o atrito e o desgaste, aumentando a vida útil da correia sobretudo em motores de alta performance. O revestimento pode variar em termos de cor (ver a Fig. 1) embora **a cor não tenha qualquer significado ou qualquer efeito sobre a capacidade de funcionamento.**

NL E worden steeds hogere eisen gesteld aan de distributieaandrijving en dat leidt tot voortdurende verbetering van de tandriemen. Zo hebben sommige een bekleding in teflon (merknaam van polytetrafluorethyleen). Deze bekleding vermindert wrijving en slijtage, waardoor de riem langer meegaat, voornamelijk bij krachtige motoren. Deze bekleding kan verschillen in kleur (zie foto 1), **waarbij de kleur geen enkele betekenis of invloed heeft op de werking.**

PL Stały rozwój konstrukcji paska zębatego wynika z wysokich i coraz większych wymagań, jakie są stawiane napędowi rozrządu. To dlatego niektóre paski rozrządu pokrywane są warstwą teflonu. Warstwa ta pozwala zredukować tarcie oraz zużycie, a to pozwala na wydłużenie żywotności paska, szczególnie w silnikach o wysokiej mocy. Powłoka teflonowa może mieć różną kolorystykę (rys. 1), **która w żaden sposób nie wpływa na parametry paska.**

HR Zahtjevi sustava za upravljanje bivaju sve veći i vode stalno ka daljnjem usavršavanju zupčastog remena. Stoga su pojedini zupčasti remeni opremljeni jednim slojem sastavljenim od politetrafluoretilena. Komercijalno trgovačko ime za ovaj materijal je teflon. Taj sloj materijala služi za smanjenje trenja i habanja, što vodi do duljeg životnog vijeka remena, naročito kod motora s velikim performansama. Ovaj materijal može biti različitih boja (pogledati sliku 1), **a da pri tome boja nema nikakav značaj i utjecaj na samu funkciju.**

SR Zahtevi sistema za upravljanje bivaju sve veći i vode stalno ka daljem usavršavanju zupčastog kaiša. Stoga su pojedini zupčasti kaiševi opremljeni jednim slojem sastavljenim od politetrafluoretilena. Komercijalno trgovačko ime za ovaj materijal je teflon. Taj sloj materijala služi za smanjenje trenja i habanja, što vodi do dužeg životnog veka kaiša, naročito kod motora sa velikim performansama. Ovaj materijal može biti različitih boja (pogledati sliku 1), **a da pri tome boja nema nikakav značaj i uticaj na samu funkciju.**

BG Изискванията към ремъчните задвижвания постоянно се увеличават. В резултат на това ангренажните ремъци се усъвършенстват постоянно. Някои ангренажни ремъци са с Тефлоново покритие. Покритието намалява триенето и износването, а това удължава живота на ремъка, особено при мощни двигатели. Покритието може да е с различни цветове (фиг.1), но **цветът не е важен и няма ефект върху работната способност.**

RU Требования к газораспределительному механизму становятся все больше, что ведет к постоянному изменению конструкции зубчатых ремней. Так некоторые из них снабжены покрытием из политетрафторэтилена. В разговорной речи этот материал называется тефлоном, что является зарегистрированной торговой маркой. Это покрытие служит для уменьшения трения и износа, что в итоге ведет к увеличению срока службы ремня ГРМ, особенно в мощных двигателях. Покрытие может быть различных цветов (рис. 1), причем **цвет не имеет никакого значения и не влияет на работу ремня.**

TR Triger kayışları çok kritik parçalar olduğundan dolayı devamlı olarak geliştirilmeye çalışılmaktadır. Bu mükemmelleştirme çalışmaları sonucunda bazı kayışlar Teflon kaplanmış. Bu kaplama sayesinde sürtünme ve yırtılmalar azaltılarak kayışın uzun ömürlü olması sağlanmıştır. Bu kaplamalar değişik renklerde olabilir (resim 1.). **Ancak renklerin herhangi anlamı veya kaliteye etkisi bulunmamaktadır.**

AR تزداد متطلبات سيور التوقيت بصورة متزايدة. وينتج عن ذلك تحسين مستمر لسيور التوقيت. بعض سيور التوقيت مكسوة بطبقة تيفلون. تساعد الكسوة بطبقة التيفلون في تخفيض درجة الاحتكاك والبلى مما يؤدي إلى تمديد العمر التشغيلي للسيور، وخاصة في المحركات ذات الأداء العالي. قد يختلف لون طبقة الكسوة (انظر شكل 1) رغم أن اللون لا توجد له أي أهمية أو تأثيرات على قدرات الأداء.

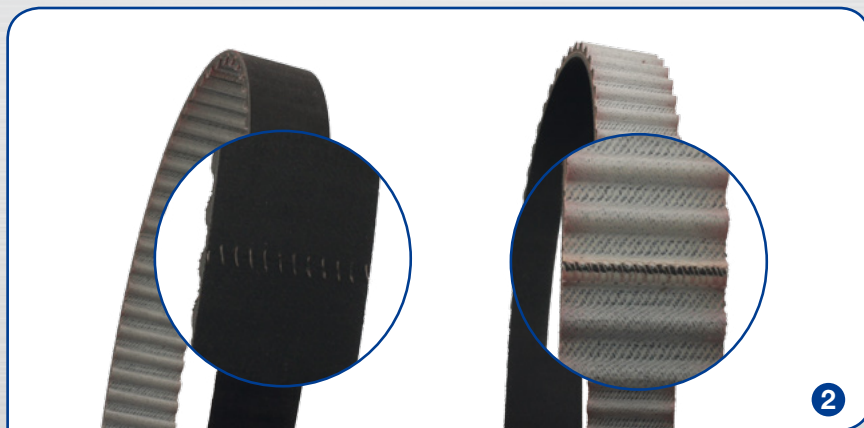
Some timing belts additionally have fabric on the toothed side and/or the back which reinforces the belt and is intended to prevent sagging and therefore wear to the edges. The fabric is joined with a seam (see Fig. 2) which may be visible depending on the production process. This joining technique, which is carried out before vulcanization, is also recognized in OE equipment. **It is not a fault and has no effect on the belt's functional capability.**

Manche Zahnriemen haben auf Zahn- und/oder Rückseite zusätzliches Gewebe, das zur Versteifung des Riemen dient und Versatz und damit Flankenverschleiß verhindern soll. Das Gewebe ist mit einer Naht (siehe Bild 2) verbunden, die, bedingt durch den Produktionsprozess, sichtbar ist. Diese noch vor der Vulkanisierung stattfindende Verbindungstechnik ist auch genauso in der Erstausrüstung (OE) anerkannt. **Dies ist kein Defekt und hat keinen Einfluss auf die Funktionsfähigkeit des Riemen!**

Des courroies dentées présentent un tissu sur le côté denté et / ou à l'arrière qui renforce la courroie et qui est destiné à empêcher l'affaissement et donc l'usure sur les bords. Le tissu est assemblé avec une couture (voir Fig. 2) qui peut être visible en fonction du procédé de production. Cette technique d'assemblage est effectuée avant vulcanisation, également reconnue par les équipementier origine (OE). **Ce n'est pas un défaut et n'a aucun effet sur la capacité fonctionnelle de la courroie.**

Algunas correas de distribución, además, tienen tela en el lado dentado y / o la parte trasera reforzando el cinturón con lo que se pretende evitar la flacidez y por lo tanto desgaste en los bordes. La tela se une mediante una costura (ver. Fig. 2) que puede ser visible en función del proceso de producción. Esta técnica de unión, que se lleva a cabo antes de la vulcanización, se reconoce también en equipos de OE. **No es un fallo y no tiene ningún efecto sobre la capacidad funcional de la correa.**

Altre cinghie hanno invece un tessuto aggiuntivo sulla parte dentata e/ o posteriore che funge da rinforzo per la cinghia stessa ed ha lo scopo di evitarne cedimenti e usura sui bordi. Il tessuto è collegato tramite una cucitura (vedi foto 2) che, a seconda del processo produttivo, può essere o non essere visibile. Questa tecnica dell'unione che viene attuata prima del processo di vulcanizzazione è riconoscibile anche nelle cinghie di primo impianto (OE). **Questa non è affatto un difetto e non ha alcuna influenza sulla capacità funzionale della cinghia!**

Além disso, algumas correias de distribuição têm tecido do lado dentado e/ou na parte posterior, o qual reforça a correia e se destina a evitar a flexão e, desse modo, o desgaste dos bordos. O tecido é unido por uma costura (ver a Fig. 2) que pode ser visível dependendo do processo de produção. Esta técnica de junção, que se realiza antes da vulcanização, também é reconhecida no equipamento OE. **Não se trata de uma falha e não tem qualquer efeito sobre a capacidade de funcionamento da correia**

Sommige tandriemen hebben op de tand- en/of achterzijde nog een bijkomende bekleding, die dient als versteviging van de riem, en op die manier uitzakking en slijtage aan de zijkant voorkomt. Deze bekleding is met een naad verbonden (zie foto, 2) die, afhankelijk van het productieproces, mogelijk zichtbaar is. Deze verbindingstechniek, die plaatsheeft voor de vulcanisatie, is ook in de OE-uitvoering gekend. **Het is geen fout en heeft geen invloed op het functioneren van de riem.**

Niektóre paski rozrządu na zębach i/lub na tylnej stronie mają dodatkową wkładkę w postaci tkaniny. Wzmacnia ona pasek i ma za zadanie zapobiec przesuwaniu się paska, a tym samym uszkodzeniu jego boków. Tkanina jest połączona specjalnym szwem (rysunek 2), widocznym ze względów na wykorzystaną technologię. Taka technika łączenia przed wulkanizacją stosowana jest również przy produkcji na pierwszy montaż (OE). **Nie jest to wada i nie ma żadnego wpływu na pracę paska.**

Mnogi zupčasti remeni imaju dodatni materijal na nazubljenoj i / ili stražnjoj strani, koja služi da ojača remen i da time spriječi habanje rubova. Materijal je spojen jednim šavom (vidjeti sliku 2), koji može biti vidljiv ovisno od procesa proizvodnje. Ova tehnika spajanja se provodi prije vulkanizacije i također je prepoznatljiva iu prvoj ugradnji. **To nije nedostatak i nema nikakav utjecaj na funkciju remena!**

Mnogi zupčasti kaiševi imaju dodatni materijal na nazubljenoj i/ili zadnjoj strani, koja služi da ojača kaiš i da time spreči habanje ivica. Materijal je spojen jednim šavom (videti sliku 2), koji može biti vidljiv u zavisnosti od procesa proizvodnje. Ova tehnika spajanja se sprovodi pre vulkanizacije i takođe je prepoznatljiva i u prvoj ugradnji. **To nije defekt i nema nikakav uticaj na funkciju kaiša!**

Някои ангренажни ремъци имат допълнително тъкан по страната на зъбите и/или на гърба, която усилва ремъка и е предназначена да предотврати заостряне и следователно износване на ръбовете. Тъканта е съединена с шев, който може и да е видим в зависимост от производствения процес. Тази техника на съединяване се прави преди вулканизацията и се използва и при OE частите. **Това не е дефект и няма влияние върху работната способност на ремъка.**

У некоторых ремней на стороне с зубьями и/или обратной стороне есть дополнительный тканевый слой, который служит для придания ремню жесткости, что предотвращает его от перекоса и износа боковины. Тканевый слой соединен швом (рис. 2), который виден в силу производственного процесса. Шов является нормальным процессом соединения еще до вулканизации и признан также производителями на конвейер (OE). **Шов не является дефектом и не влияет на функционирование ремня!**

Ayrıca bazı kayışların dişlerinin üzerinde kumaş dokumasına benzer ilaveler bulunmaktadır. Böylece kayışın yırtılma ve kopmalara karşı kuvvetli olması amaçlanmıştır. Bu kumaşın (resim 2.) kayışa eklenmesi, sertleştirme işleminden önce yapılmaktadır ve kumaşın bitiş noktası kayış üzerinde ince bir çizgi olarak görülebilir. **Bu bir kusur değildir ve kayış performansına bir etkisi yoktur.** Aynı izi OE parçalarda da görmek mümkündür.

ويوجد في بعض سيور التوقيت، بالإضافة إلى ذلك، نسيج على الجانب المُسنن و/ أو على الظهر ليقوّي السيور والمقصود منه أن يمنع الارتخاء كما يمنع اهتراء الحواف. النسيج ملتصق بخط اتصال (انظر شكل 2) وقد يكون مرئياً متوقفاً على عملية الإنتاج. كما أن هذه الطريقة الخاصة بالوصل، والتي تتم قبل الفلكنة، معترف بها أيضاً في معدات المصانع الأصلية. **وهذا ليس عيباً ولا يوجد له تأثير على قدرات الأداء للسيور.**
